Principales

Gamme de produit	Actassi
Type de produit ou équipement	Montant 19"
Application	Réparation de lignes aériennes
Nombre d'unités hauteur 19"	4U - 350 mm
Mode d'installation	Échelle à câbles montée Monté sur cadre Aérien
Applications	Pour monter des équipements 19"
Type d'extensibilité	Cadre ouvert
Couleur	Montants: noir corbeau

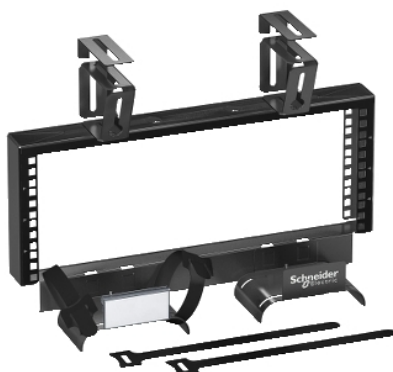
Composition de l'appareil	2 x montants 19"
Charge nominale	15 kg statique
Équipement de support	2 montants 19" (vertical) 4 support de montage (en biais) 4 boulons et écrous 4 bande auto-agrippante de cordon 2 gestionnaire de cordon 1 porte-étiquette
Matière	Acier
Finition de la surface	Poudre époxy-polyester
Largeur	500 mm
Profondeur	160 mm
